DEL MEDIEVO AL SIGLO XXI

LA REHABILITACIÓN DEL PUENTE DE MONESTERIO, PRÓXIMO AL MONASTERIO DE EL ESCORIAL, ES LA QUE CONTÓ CON MAYOR PRESUPUESTO DE LAS REALIZADAS EN 2015. ASÍ SE ACTUÓ, PASO A PASO.

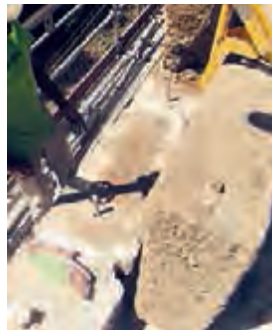
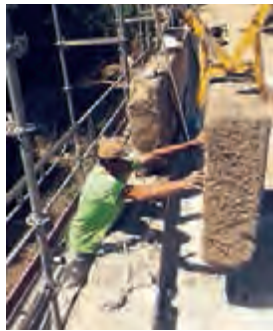
5

5: Colocación de uno de los sillares que forman el pretil.

Los pretils, que apenas existían en el momento de redactar el proyecto, se rehacen con las piedras encontradas, con un meticuloso replanteo. “Para asegurar las piezas al vuelco, o ante posibles golpes de vehículos, se realizó un anclaje reversible con varilla de acero inoxidable anclado con mortero de cal que las fija pero, a la vez, permite que se puedan desmontar sin dañar el puente original”, concreta el director de la Ejecución. “Los sillares de pretil perdidos se reemplazaron con granito de la misma cantera de la sierra de Guadarrama, aunque diferenciando los materiales de la actuación contemporánea”.

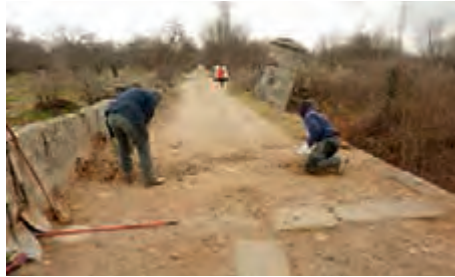
6

6: Estudios sobre el pavimento y el saneamiento.

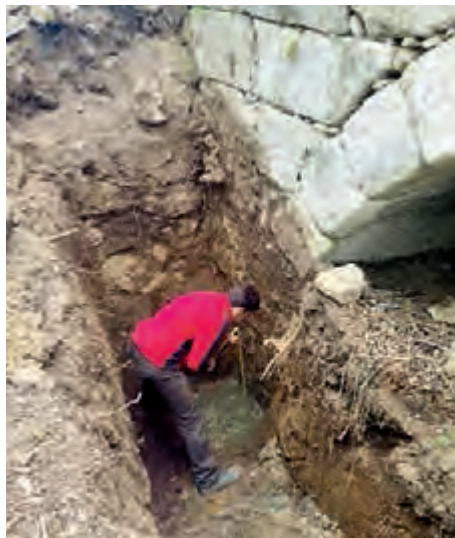
7

7: Excavación previa a la obra, con el descubrimiento de un nuevo ojo.

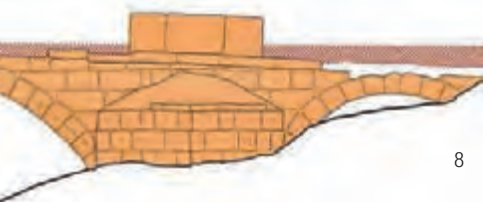
8

8: Alzado del puente en la zona de aguas arriba. Detalle de las intervenciones.
